RELATÓRIO AS BUILT – PROJETO HIDROSSANITÁRIO

CENTRO DE FORMAÇÃO DE CAMPONÊS

MAIO 2019

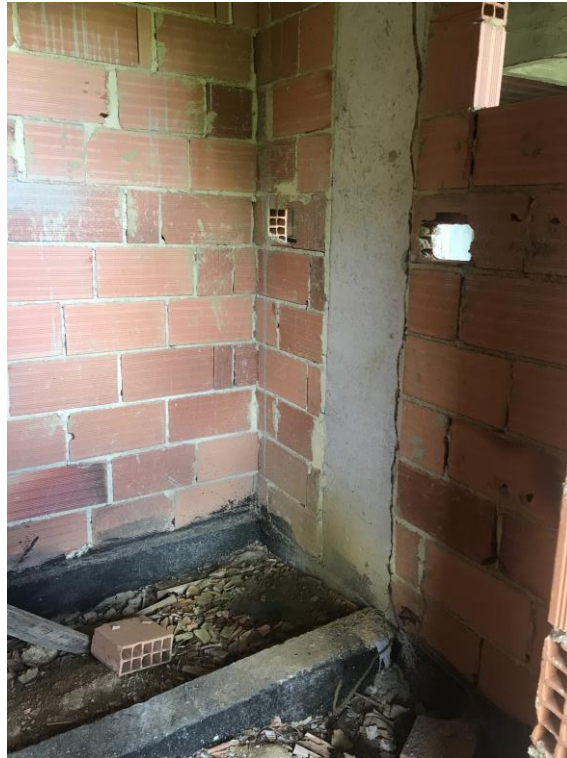
Foto 01 – Banheiros Pavimento Térreo (Sem Instalações Hidrossanitárias)

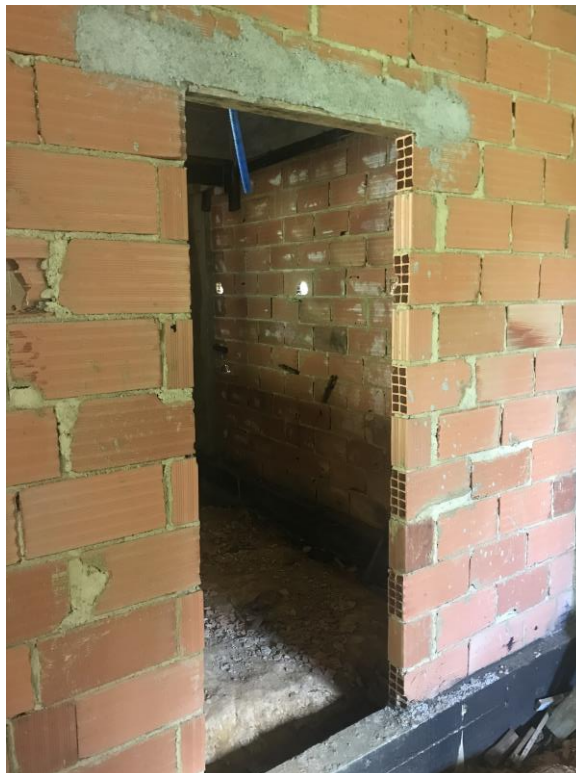
Foto 02 – Cozinha/Cantina Pavimento Térreo (Sem Instalações Hidrossanitárias)

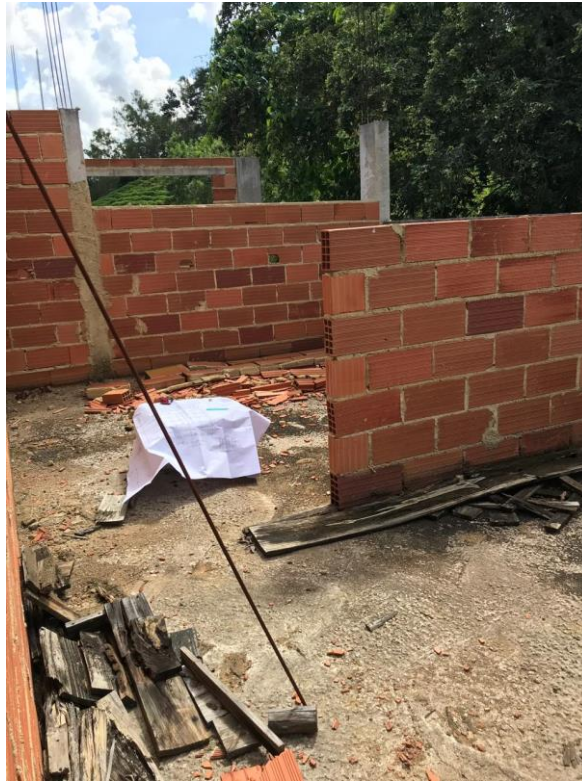
Foto 03 – Banheiros 1º Pavimento (Sem Instalações Hidrossanitárias)
