**RELATÓRIO AS BUILT – PROJETO ELÉTRICO**

**CENTRO DE FORMAÇÃO DE CAMPONÊS**

**MAIO 2019**

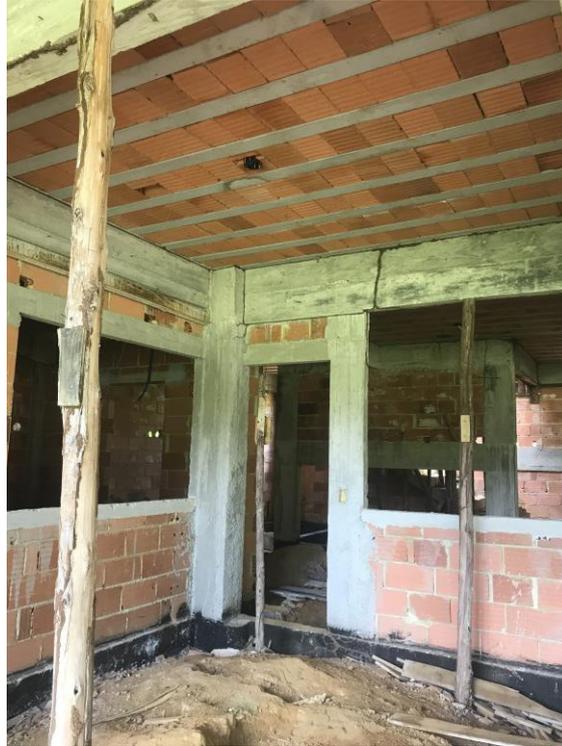
Foto 01 – Laje com Caixa de Passagem Instalada

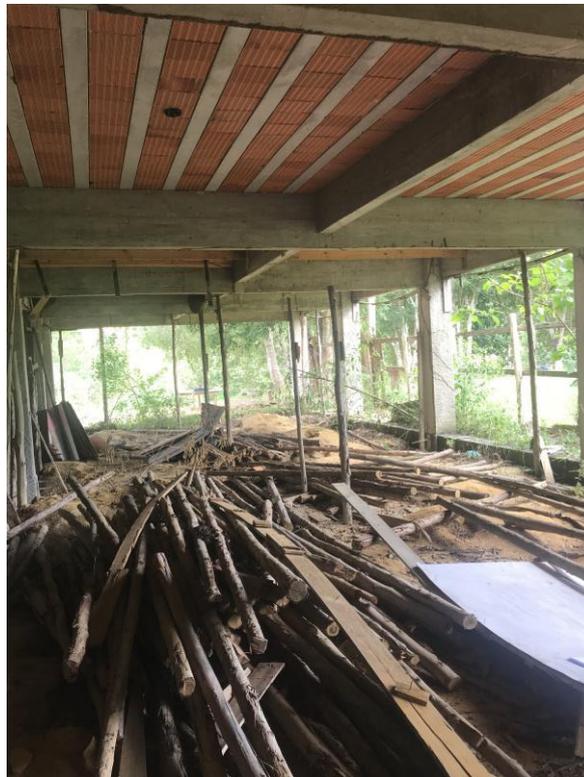
Foto 02 – Laje com Caixa de Passagem Instalada

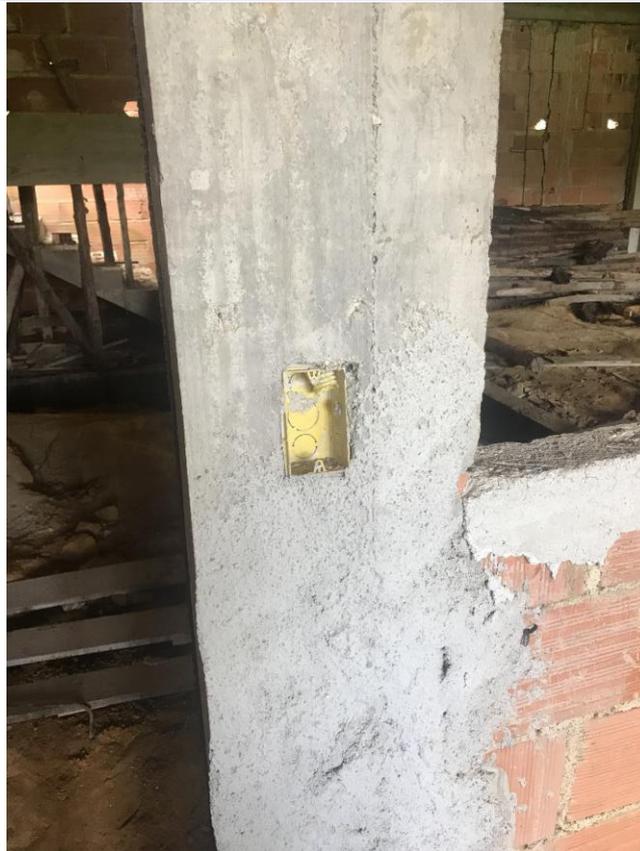
Foto 03 – Caixinha 4x2” para Interruptor – Salão Aberto/Cantina

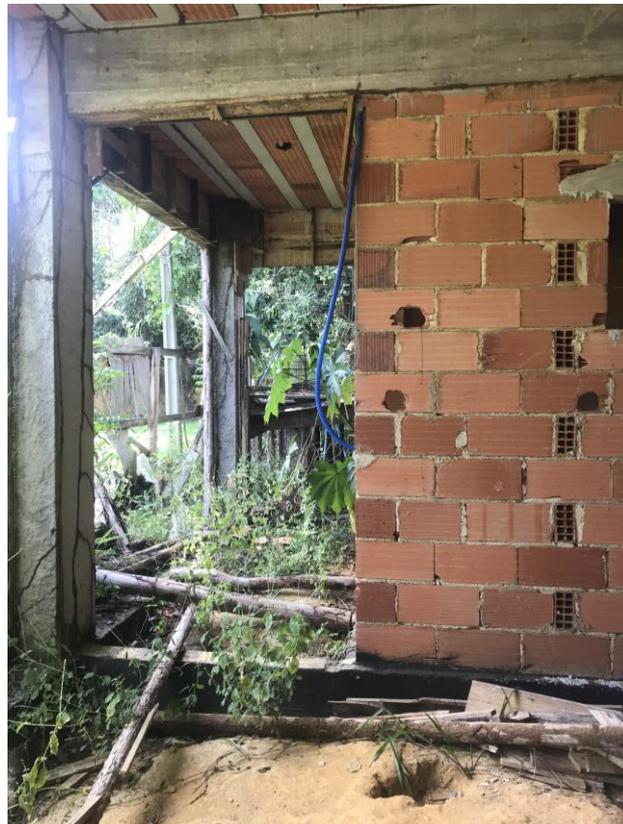
Foto 04 – Eletroduto para Interruptor - Salão Aberto/Banheiro

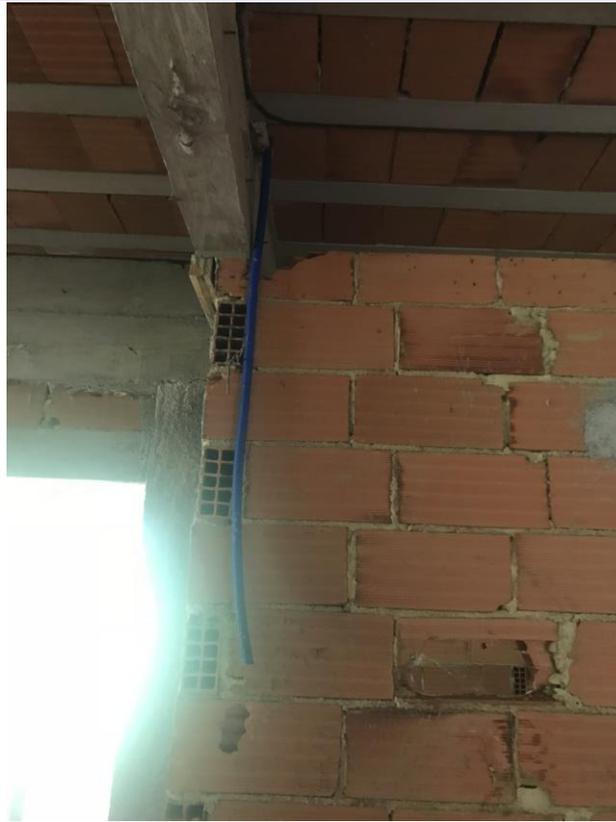
Foto 05 – Eletroduto para Interruptor – Cantina

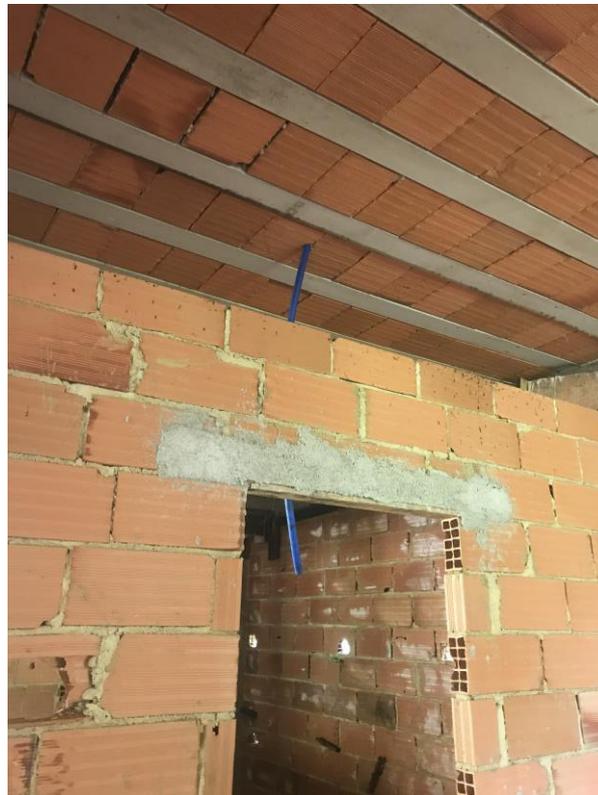
Foto 06 – Eletroduto para Interruptor – Cozinha

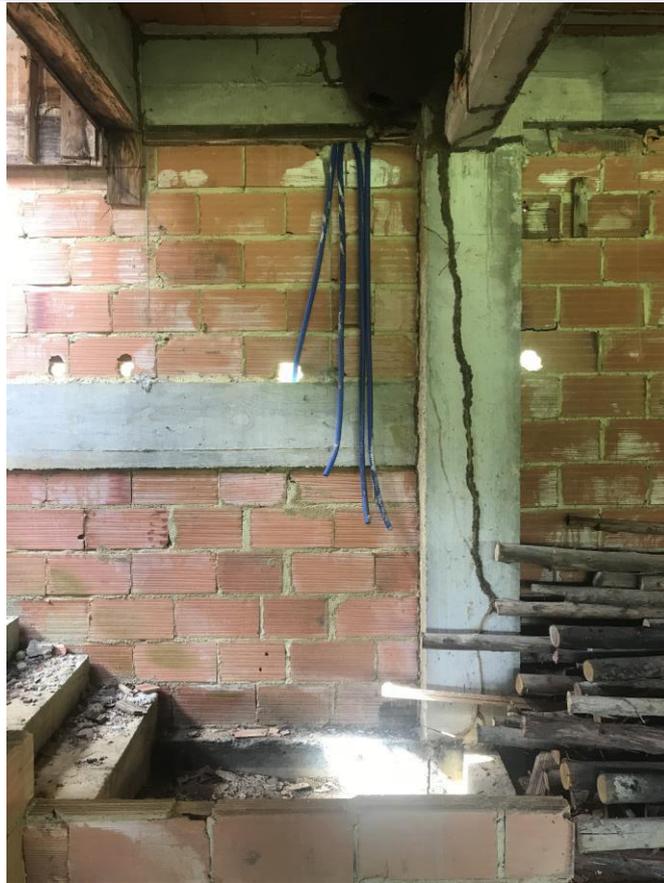
Foto 07 – Eletroduto para Quadro de Distribuição – Escada
